荒川電工 株式会社

パネル検査を活用した新しいビジネスモデルの開発・展開

事業計画概要

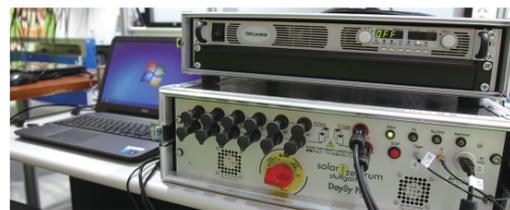
エプティフ(下)とDC電源(上)

カメラ

画像取得 PC

本事業において屋外EL検査装置一式を導入した。

▷本体「エプティフ」※(産業用システム)
※他のEL検査装置と異なり晴天下でも検査が可能

▷1kWDC電源

▷ズームレンズ、高所撮影用三脚、電動雲代一式
PCパレット、トランシーバー

▷Rakit(1000V対応)多機能高速I-V計測システム
ラキット

以上により、トレーニング(カメラソフトウェア修正・コントロールソフトの和訳等・据付及び設定)とパネルを用いたテストを行い、正常に稼働することを確認した。

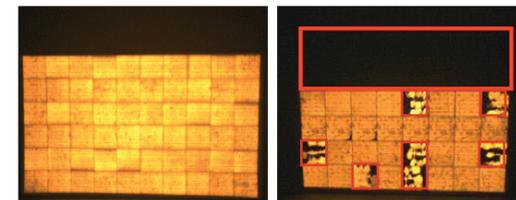
正常なパネル 不具合(赤枠)の発見されたパネル

屋外EL検査装置をパネルに接続して電流を流し、カメラでパネルを撮影し検査することで、パネルの状態が測定できる。

これにより初期段階(運搬時や設置時)の損傷や、運用中の不具合を発見することができ、安心で安全な太陽光発電システムの運用が可能となる。
